**BS. AS. 15 mayo 2024**

**INFORME Comisión Mantenimiento Barrial**

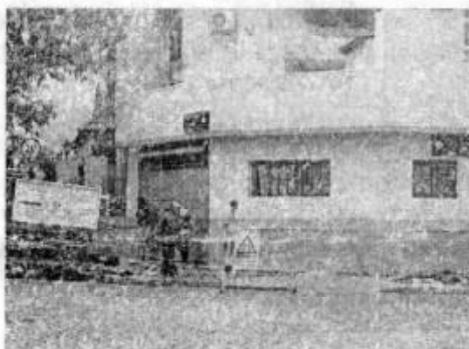
**Imagen 1**

Imagen 1 . esquina Bilbao y rivera Indarte  
Vereda NO necesaria rehacerse

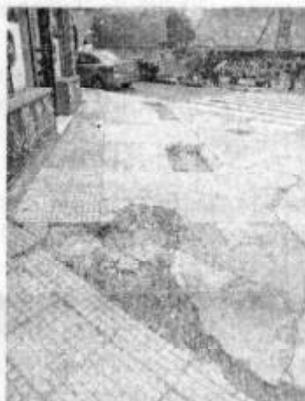
**Imagen 2**

Imagen 2 esquina Carabobo y Baldomero F Moreno  
Vereda con deterioro histórico e invisible para las inspecciones

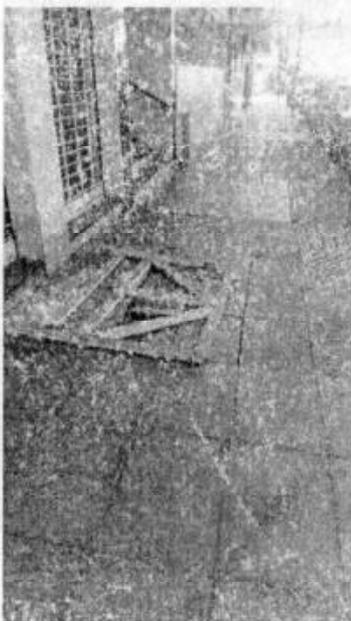
**Imagen 3**

Imagen 3 J Bonifacio 2400  
Vereda con la circulación colegio La Salle con deterioro histórico e invisible para las inspecciones

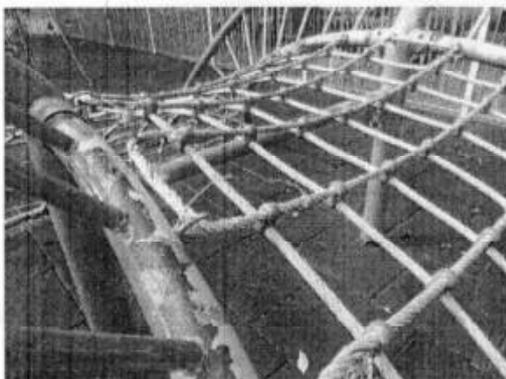
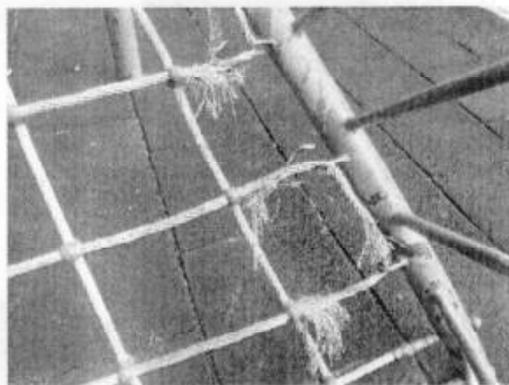
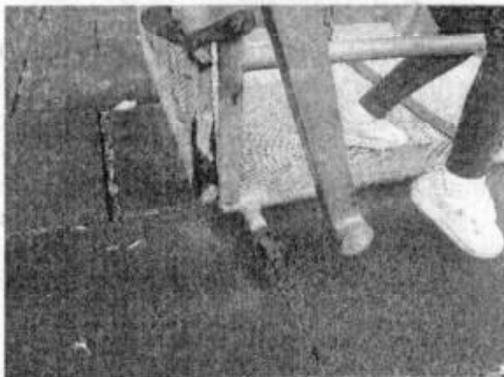
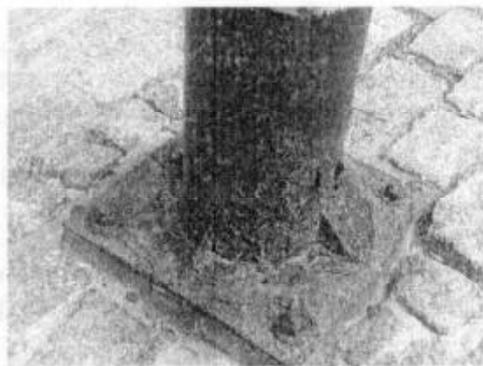
**Plazoleta Brumana :** la misma cuenta con visibles signos de falta de mantenimiento. En el espacio de juegos infantiles la hamaca grupal tiene el sistema de apoyo inferior deteriorado hace meses al igual que uno de los soportes superiores. También el juego de red escaladora tiene alambres cortados y al descubierto en sus laterales, los cuales con una amenaza para factibles heridas en los niños que lo utilizan. Esto le fue reportado hace tres semanas a una juntista de la comuna para que pudiera lograrse una pronta atención al caso .

Aun sin solución al momento del presente informe.

También las columnas metálicas de iluminación decorativa perimetral, están mostrando signos de oxidación en sus bases, que de NO atenderse provocaran que alguna de estas pueda caerse. Solo se ve con frecuencia al personal de la empresa Salvatori , regando los canteros , pero ninguna otra actividad de mantenimiento en la misma .

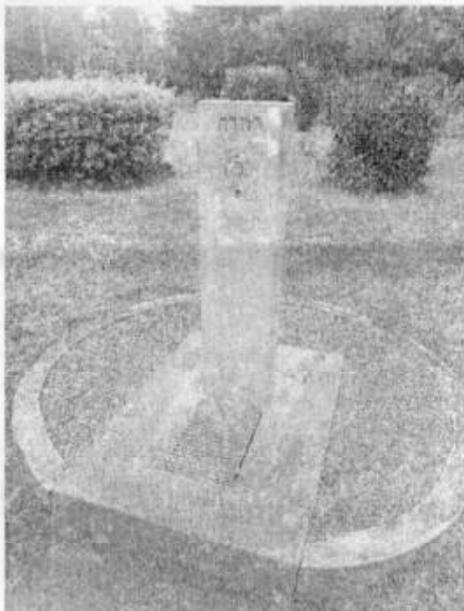
**Parque Chacabuco** : Bebederos con signos de vandalismo, los cuales no fueron reparados a saber el ubicado en sector Av Eva Peron y Emilio Mitre .

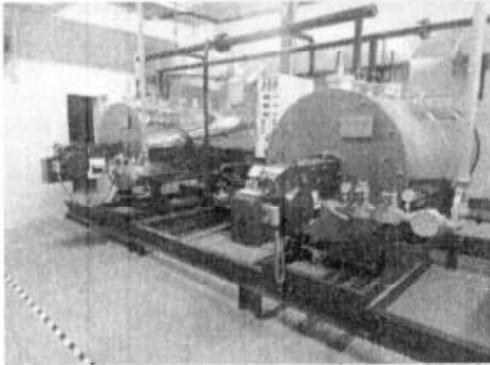
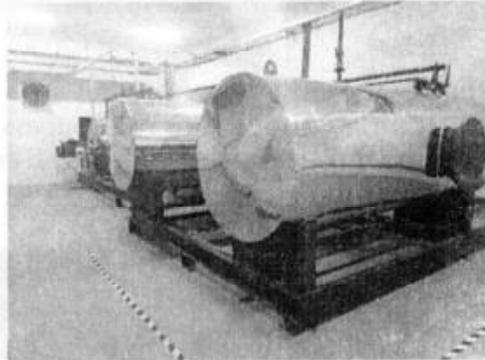
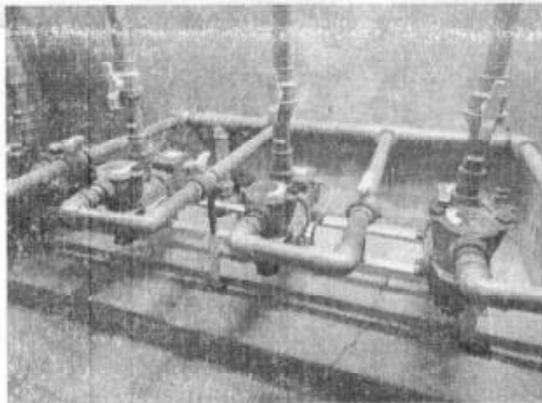
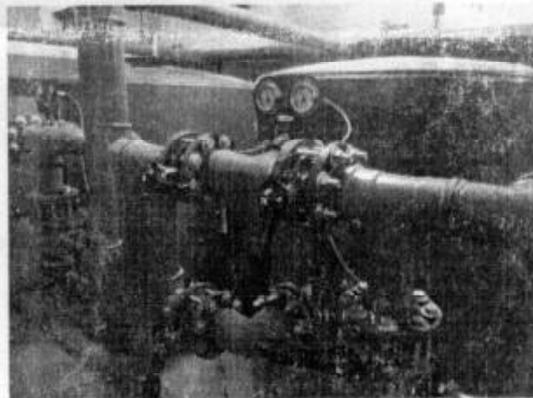
La empresa BRV dejó instaladas dos calderas, el sistema intercambiador de calor para climatizar el agua del natatorio, dos tanques intermediarios para suplir de agua caliente a duchas, se han instalado también los equipos de bombeo para alimentación de calderas como también los equipos de bombeo para recirculación de agua del natatorio.

Se han instalado los sistemas de filtrado de agua en circuito de recirculación del natatorio. También se han instalado los correspondientes tableros de control de temperatura de calderas y comando de bombas como el tablero de control de alarmas.

Podemos decir que el natatorio quedó en estado impecable para disfrutarlo y cuidarlo al mismo tiempo por todas las personas que concurran.
